**BUTÉE DE CAPOT H = 25,5 → 32,5 mm**

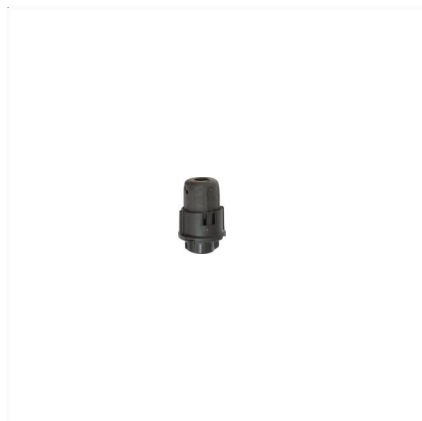
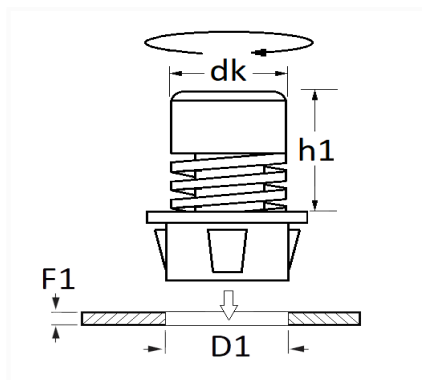
Informations techniques	
dk	20 mm
h1	25.5 → 32.5 mm
D1	14.4 mm
F1	0.85 mm

Matières
POLYAMIDE ET ELASTOMERE
